Sistem Sv. Anton

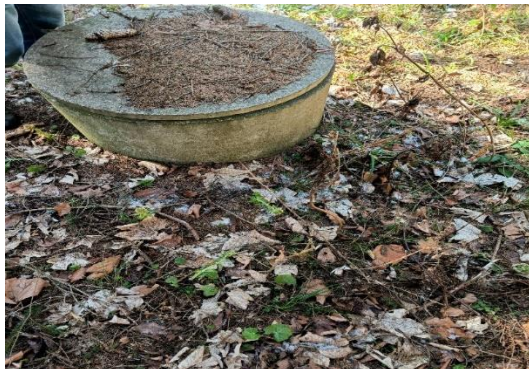
Zajetje 1 in 2 je potrebno sanirati: odkop in montaža novega pokrova, preprečiti vdor meteornih vod. Obe zajetji se stekata v vodohran, ki napaja objekt Šola. Pred vodohranom je jašek v katerem je črpalka, ki vodo črpa v vodohran, ki leži pri cerkvi.

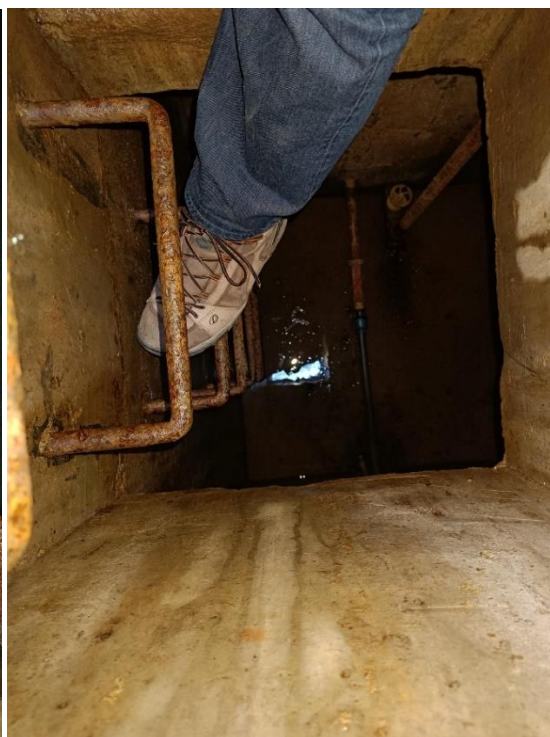
Vodohran, ki napaja šolo

Vodohran je v zelo slabem stanju potrebno kompletna sanacija ali pa zamenjava vodohrana z pvc vodohranom. V vodohranu ne delujejo plovci za varovanje črpalke saj so v okvari.

Da se zagotovi pitna voda potrebna sanacija zajetja in vodohrana, ki napaja šolo in s katerega se vodo črpa k cerkvi. Potrebna je tudi namestitev dezinfekcije pitne vode. Za bolj podrobno oceno predlagamo, da projektant pregleda objekte in pripravi popis potrebnih del.

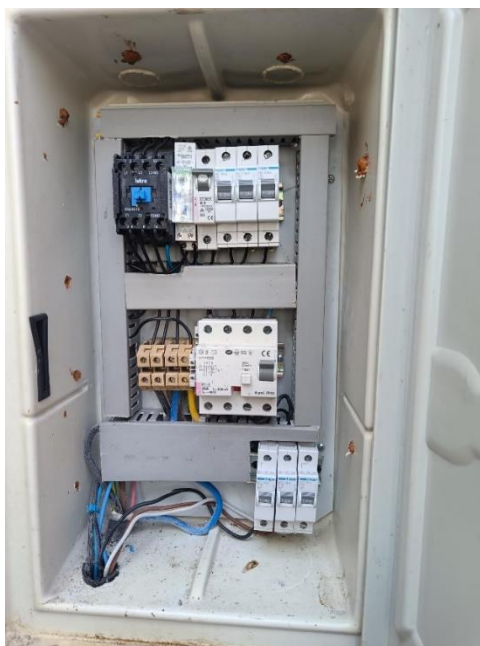
Od šole do vodohrana je speljana električna linija za črpalko, ki črpa vodo v vodohran pri cerkvi

V omarici potrebno zamenjati kontaktorje ,saj so le ti v okvari. Prečrpavanje deluje preko mehanske ure, ki dnevno prečrpa cca 1m³ vode v vodohran pri cerkvi.

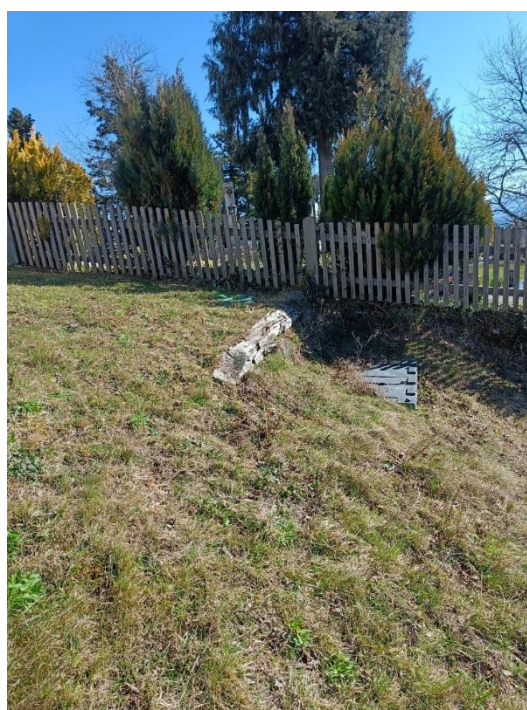
Vodohran pri cerkvi je PVC 1m³, iz njega se napaja mrliška vežica in mežnarija. Iz zunanjšega izgleda ni mogoče ugotoviti stanja.
